土層強度検査棒の活用事例

地域の災害時避難所となっている施設裏に斜面があり、その斜面の安全性調査の依頼が施設からあった。限られた少ない予算の中から、斜面の安定度を評価する必要があったので、土検棒を用いて調査を実施した。

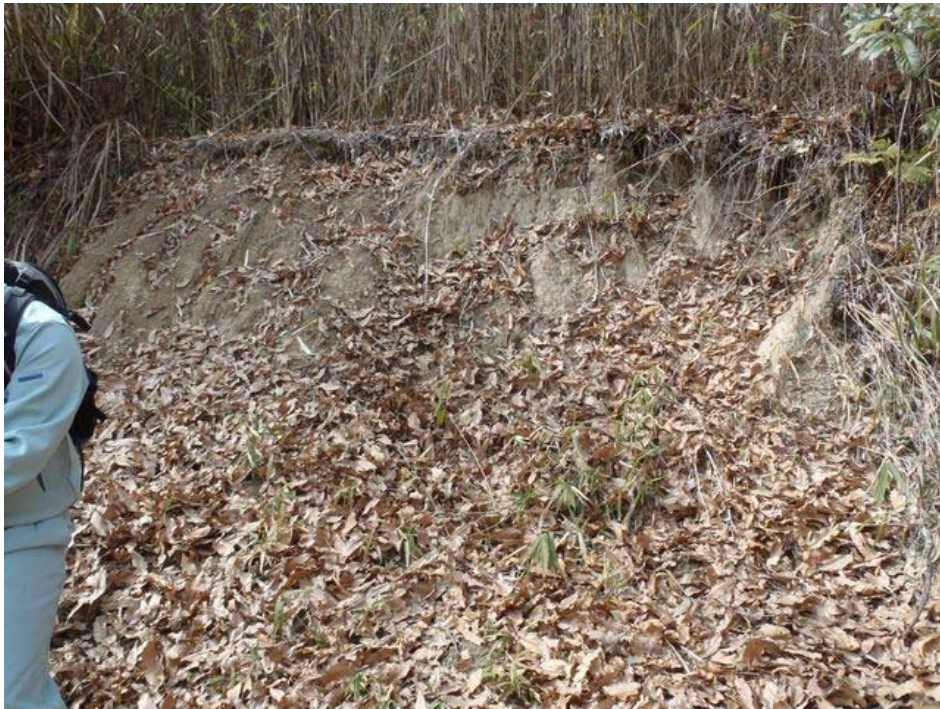
地点16 [redacted] の崩壊跡地。

最上部崩壊面（直下の表土厚 20cm）

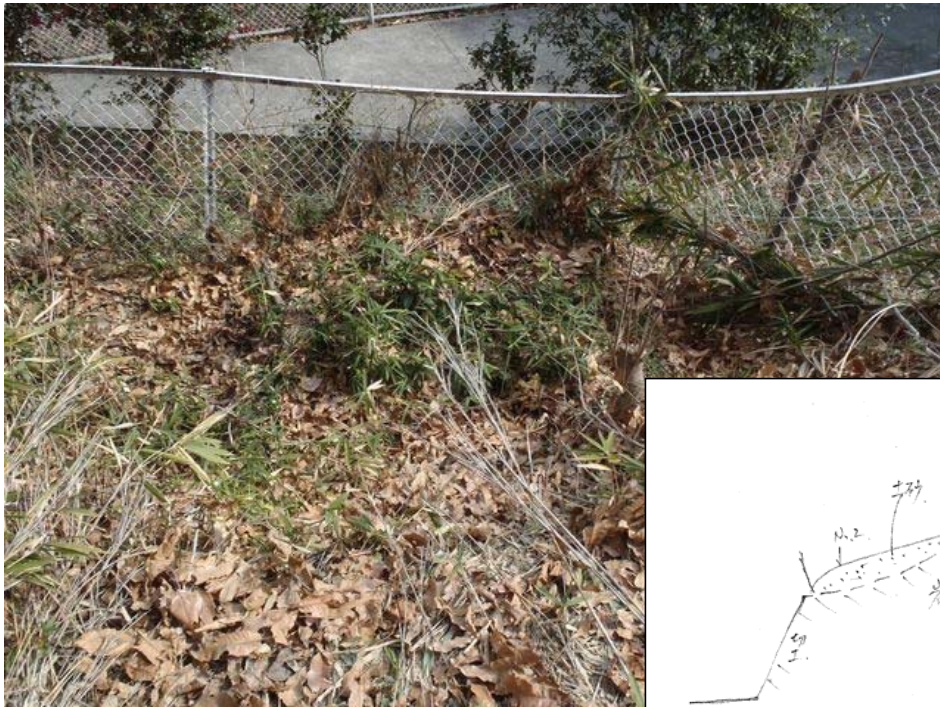
下部の土砂層（表土厚 70cm）

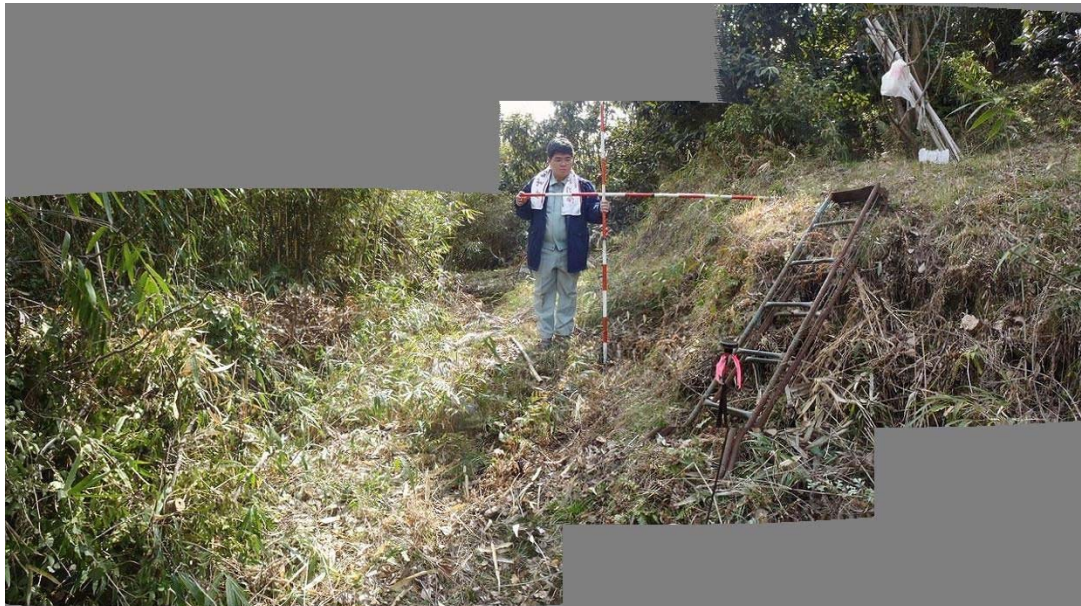
地点14：ピワ畑。4年くらい前の大雨の時に等高線沿いに滑った。落差は1.5m程度。(地盤強度試験 No.3 地点、表土厚 1.3m)

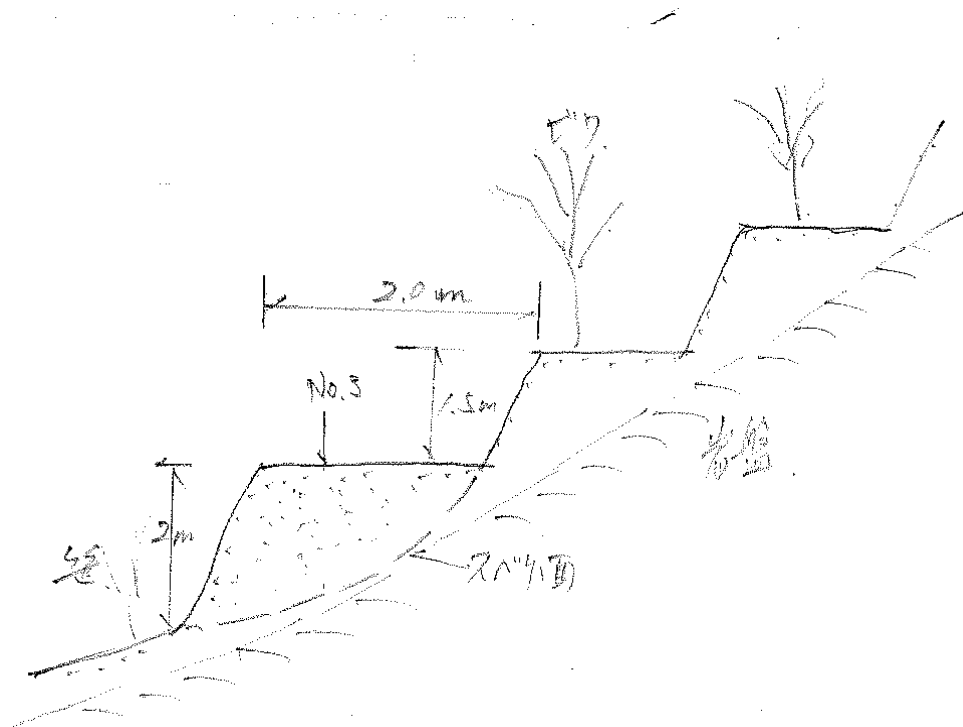
ポール位置が約4年前に滑った跡
