土層強度検査棒の活用事例

地域の災害時避難所となっている施設裏に斜面があり、その斜面の安全性調査の依頼が施設からあった。限られた少ない予算の中から、斜面の安定度を評価する必要があったので、土検棒を用いて調査を実施した。

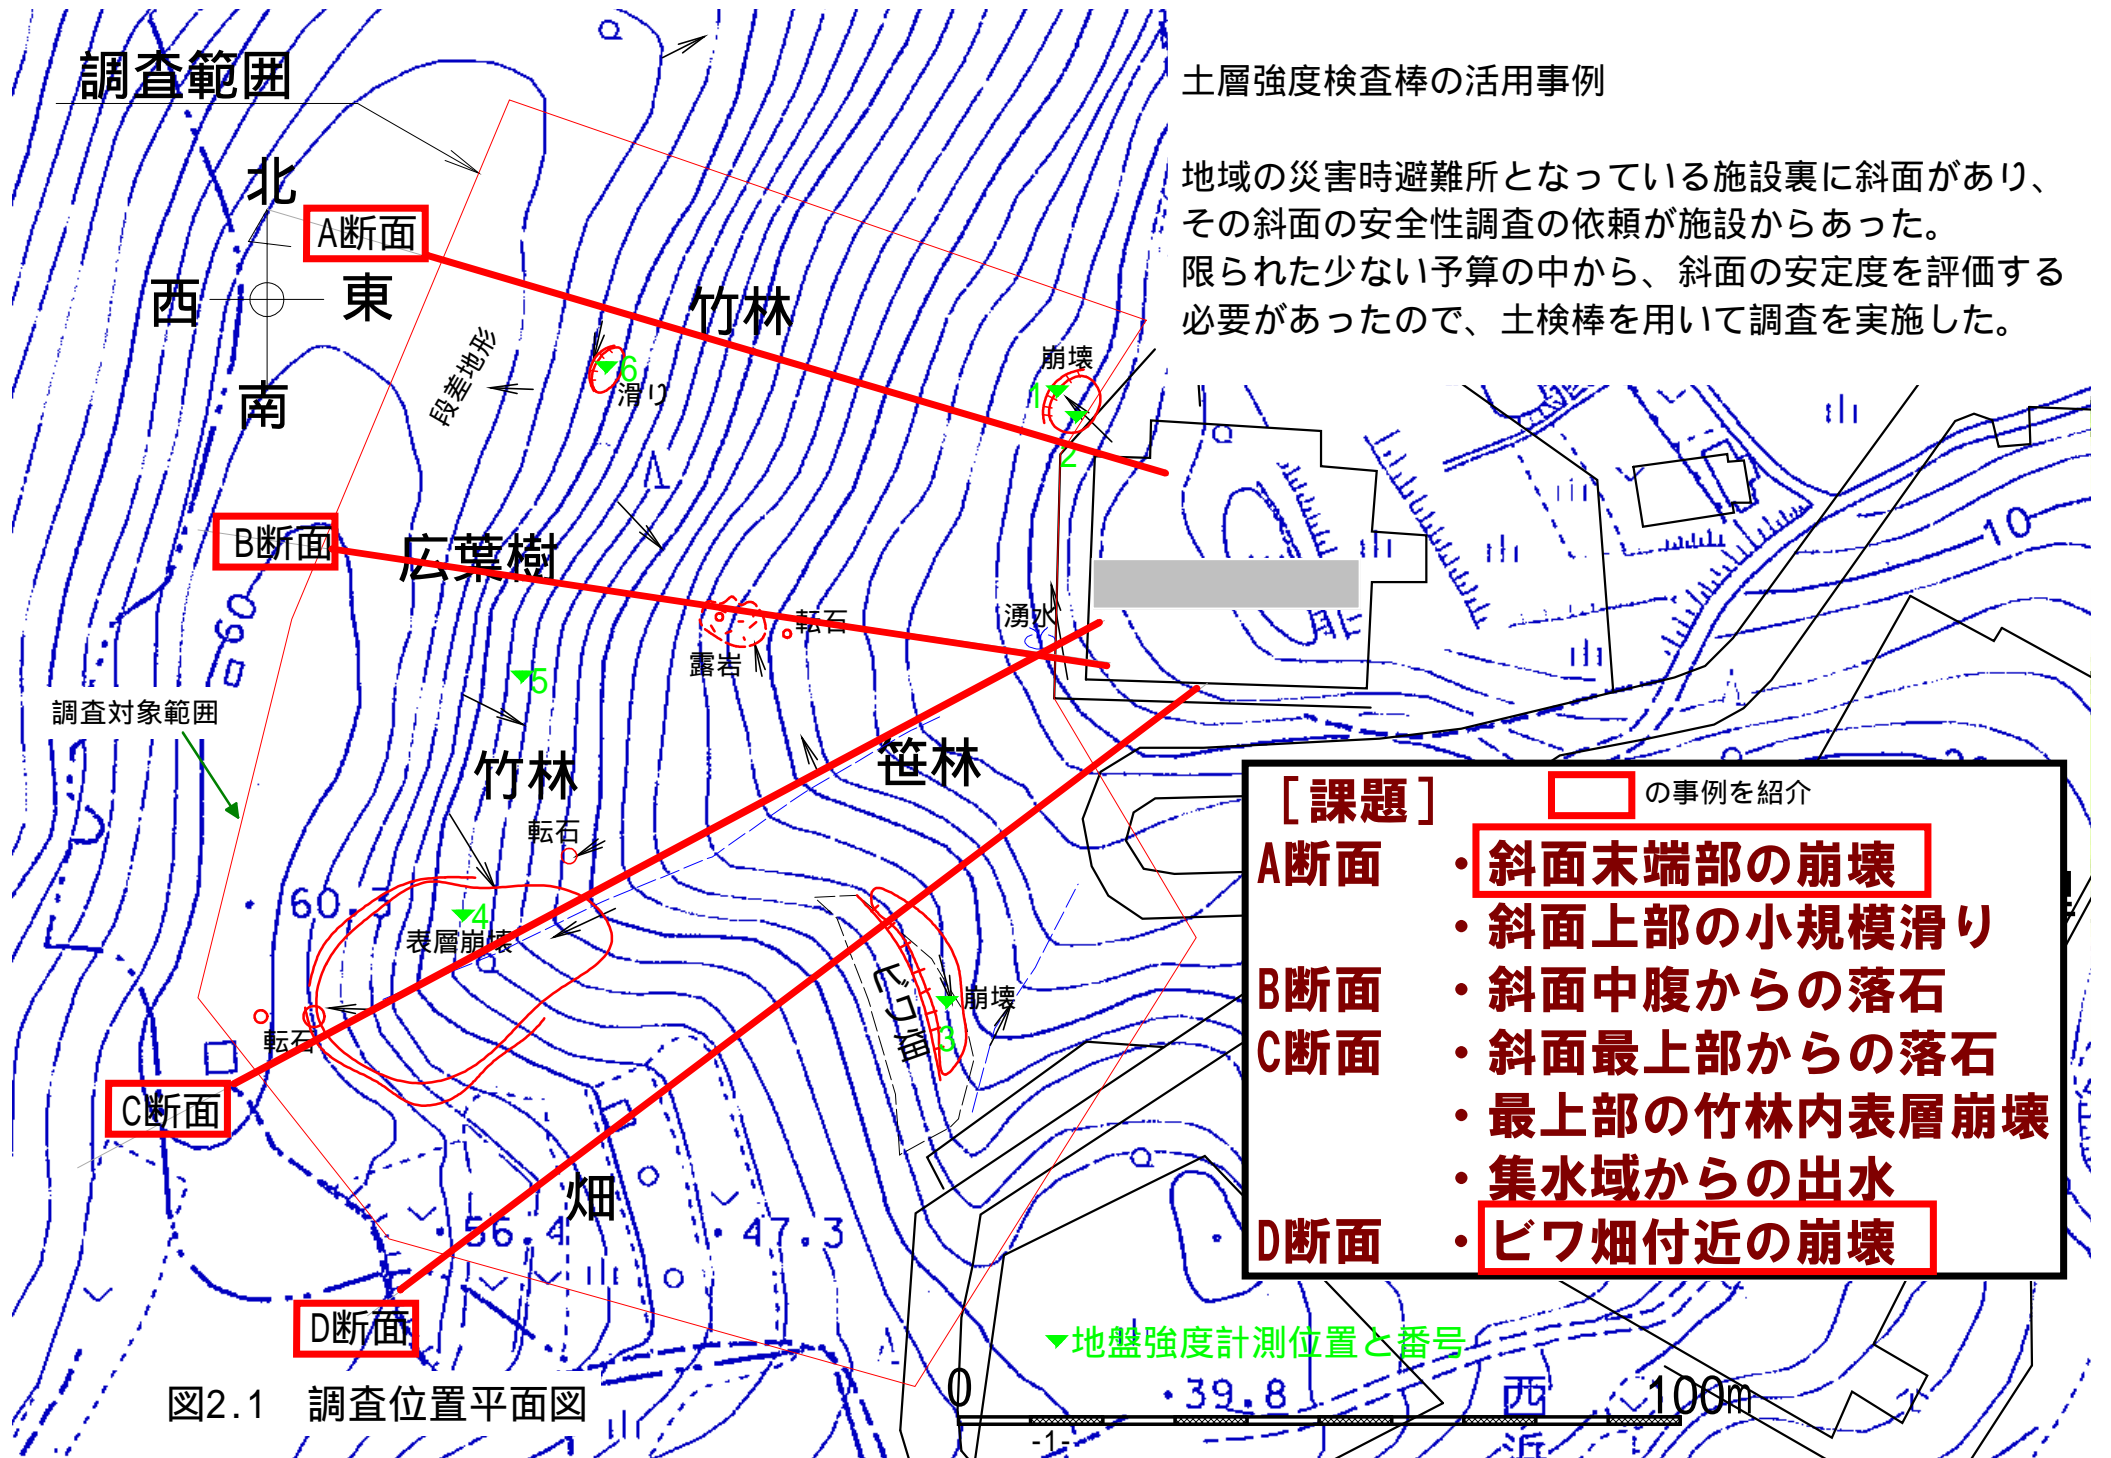
図2.1 調査位置平面図

- [課題]** の事例を紹介
- A断面 **・斜面末端部の崩壊**
 - ・斜面上部の小規模滑り**
 - B断面 **・斜面中腹からの落石**
 - C断面 **・斜面最上部からの落石**
 - ・最上部の竹林内表層崩壊**
 - ・集水域からの出水**
 - D断面 **・ビワ畑付近の崩壊**

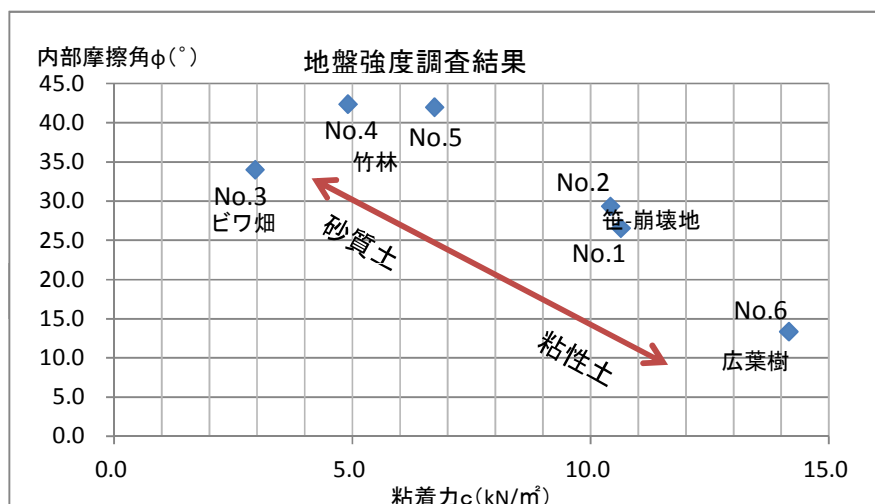
番号	土層厚 (m)	粘着力c(kN/m ²)	内部摩擦角φ(°)	記事
No.1	0.20	10.6	26.6	笹林。崩壊跡上部
No.2	0.70	10.4	29.4	笹林。崩壊跡下部
No.3	1.30	3.0	34.0	ビワ畑。約4年前に等高線沿いに崩壊部
No.4	0.45	4.9	42.4	竹林。竹の根系部の表層すべり跡
No.5	0.40	6.7	42.0	竹林。健全部。段々畑跡
No.6	1.00	14.2	13.4	広葉樹林。小滑り跡。段々畑跡

地盤強度特性と植生との間にも何か関係がありそうだ！
